九江地震灾害分析和鉴定加固研究

杨忠, 江德保

摘要: 分析了九江地震灾害特征和产生灾害的原因, 提高了对建筑抗震设计重要性的认识, 同时针对旧房改造和重建, 结合新农村建设, 提出了建筑物抗震鉴定和加固方法, 为本地区的抗震设防提供一点参考和借鉴。

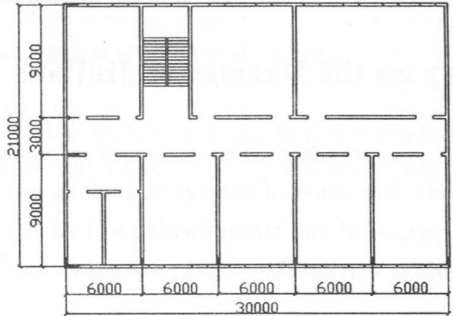
图 18 建筑平面图

某六层砖混结构教学楼,采用纵墙承重,层高 3.3m,楼盖和屋盖为钢筋混凝土预制板,砌筑砂浆强度等级为 M2.5,楼层平均重量为 $12\text{kN}/\text{m}^2$,门宽 1m,窗户宽 1.8m,平面如图 18 所示,为保证其安全使用,需要对其进行抗震鉴定。

由建筑物的鉴定原则,首先进行了第一级的鉴定,主要是对房屋的尺寸、层高、高宽比和其他构造的计算,经计算有一项指标不符合第一级的标准:

办公楼平均横墙间距为 $30 \times 2 / 10 = 6\text{m}$

横墙规定限值为 $L = 4.4 \times \frac{2 \times 1.4 + 9}{11} = 4.72\text{m}$

$< 6\text{m}$

即横墙平均间距超过了规定限值。

因此需要再进行第二级鉴定,鉴定结果表明多根轴线的横墙抗震指数达不到要求,因此对上述的几根轴线处横墙进行抗震加固。

根据二级鉴定结果,经过设计给出具体方案:由于较大部分的墙体没能满足要求,计算结果和规定值相差 15% 左右,因此加固方案采取了钢筋网水泥砂浆面层的加固方法,以提高横纵墙的抗震能力。经加固后的验算,横墙的抗震能力指数均达到了要求。
