泰安地震台应变观测受到抽水干扰的初步分析

摘要: 分析了泰安台 YRY-4 分量应变仪自 2009 年 7 月底出现的固体潮畸变现象, 与体应变、伸缩仪和水管仪同步畸变进行对比, 对异常现象进行了落实。通过调查, 落实了应变固体潮畸变现象是由附近居民新井抽水干扰所致, 并初步分析了抽水对不同应变观测的影响程度及探头附近的地质结构。

Preliminary Analysis of the Influences of Pumping on Strain Observation

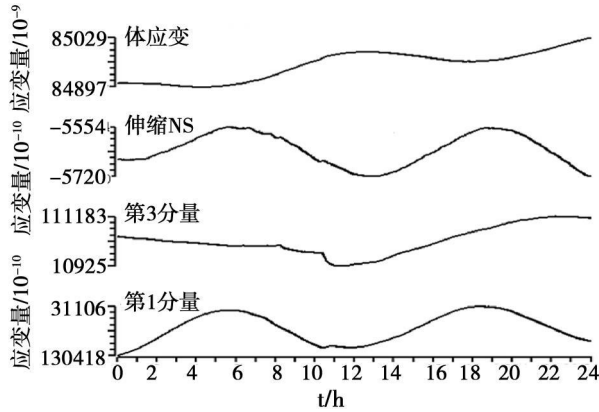
图 2 2009 年 12 月 9 日应变仪固体潮同步畸变曲线图

泰安 YRY-4 分量应变仪第 3 分量 2009 年 7 月 28 日后出现较明显的固体潮畸变, 8 月 9 日后畸变现象更加频繁, 第 1 分量、体应变、伸缩仪及水管仪 NS 向也出现同步固体潮畸变(图 2)。

7 月 28 日—8 月 17 日间, 有多次地震频繁发生, 开始以为畸变与地震有关, 但经过一段时间观察, 发现畸变出现的时间为白天有人活动的时段, 而且每天都有发生, 从而初步判断畸变与地震不相关。

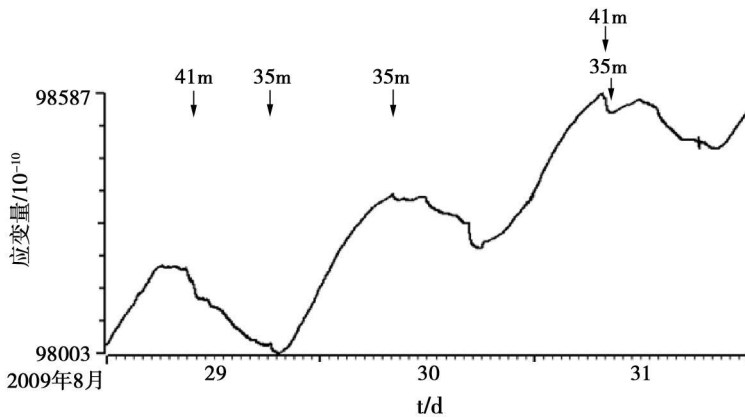
图3 2009年8月29—31日2井记录抽水干扰图

8 月 29 日—9 月 9 日, 此段时间处于洗井阶段, 抽水量较大, 影响应变观测较严重。2 井抽水叠加干扰合计第 3 分量变化幅度 4.2×10^{-9} , 体应变的变化幅度 0.9×10^{-9} (图 3)。

从已经给出的抽水时间来对比, 抽水时段明显与畸变时段相吻合, 已经可以断定, 自 2009 年 7 月底发生的畸变为院外居民饮用水井抽水干扰, 尤以 41 m 井干扰为重, 干扰量级达到 10^{-9} , 严重者达到 10^{-8} 。

从表1和图3可以看出, 41 m 井干扰较大, 2井干扰量级约差一个数量级。因41 m 井比YRY-4钻孔分量仪探头(T-4孔, 34.1 m)要深, 其抽水蓄水过

程, 水井动态变化过程影响到T-4孔; 而35 m的水井, 基本上与T-4孔处在同一水平面, 距离100 m以远, 水井动态变化过程造成的应力场变化可能没有完全传递到T-4孔, 所以造成的影响较小。

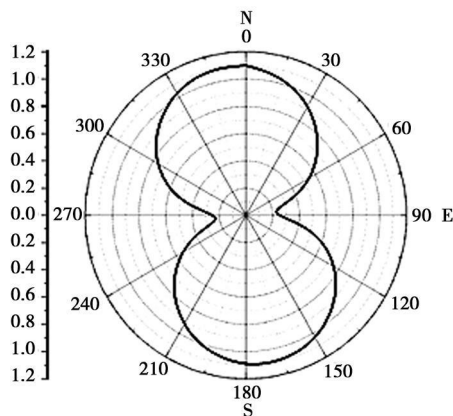
图4 泰安台潮汐响应玫瑰图

根据泰安台记录资料绘制出潮汐玫瑰图(图4)也可以看出,泰安台的潮汐响应玫瑰图形呈近似NS向8字形,这说明在近似于NS向存在着断裂带。

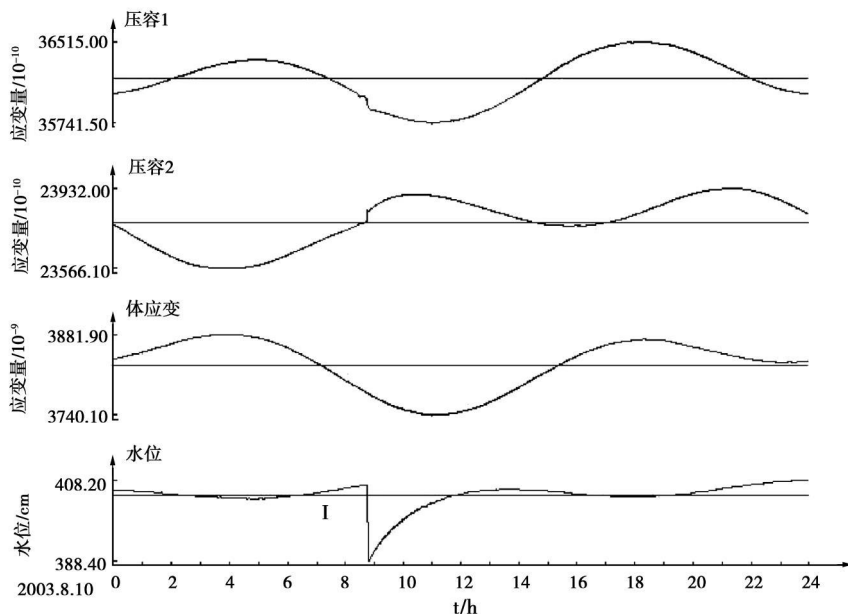
图5 T-3孔注水试验结果

2003年8月10日—13日进行了注水试验,向T-3孔(差应变)和T-2孔(体应变)内分别注水3.0 kg。实验结果:相邻钻孔的水位梯度变化和向孔内注水3.0 kg时,对体应变没有影响,对差应变的记录曲线影响明显,差应变第2路曲线比第1路更为明显(图5)。初步分析认为,探头四周存在近似于垂直的裂隙并与井水相通,岩石的剪应变状态才会受注水的影响,图5中差应变2路曲线阶跃方向相反(差1为NS—EW方向,差2为N45°E—N45°W),可解释为近于垂直的小裂隙位于北偏东的方向^[4-5]。

2003年的这次注水试验正与目前饮用水井抽水影响结果相符,同时也与四分量仪产出资料潮汐玫瑰响应图所示结果相印证,即探头四周存在近似于垂直的裂隙并和探头所在的岩石壁面相通,岩石的剪应变状态才会受抽注水的影响,近于垂直的小裂隙位于北偏东的方向。
