阿克苏中心地震台数字地震观测系统 常见故障及处理方法

摘要: 论述了阿克苏中心地震台数字地震观测系统的组成部分及各部分的功能和作用, 对日常观测中常见的各种故障进行了总结、分析, 并对仪器运行中典型故障的产生原因、解决方法进行了详细地分析。

Common Failure and Solution in Digital Seismological Observation System of Xinjiang Akesu Central Seismostation

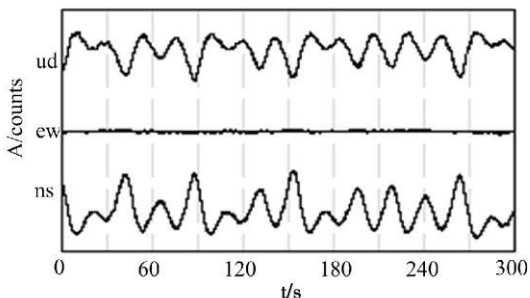
a 地震计“自激”时的记录波形

(5)2010 年 1 月起, 库车台北南向出现记录失真问题, 脉冲形态不正常, 记录的远震振幅明显小于其它 2 个分向。检修的过程为: ①到摆房检查 CTS-1E 地震计的 RCU 控制盒, 发现北南向的电压指示略偏离零点, 调整后脉冲形态基本正常, 与其它 2 个分向的幅度相差不大, 但北南向记录远震的振幅仍然偏小, 且 2 个月后的脉冲形态又不正常。②更换地震计北南向的反馈控制电路板, 并调整相关参数, 波形记录正常, 但 10 多个小时后, 北南向和垂直向出现了“自激”现象, 具体表现为 2 分向规则的大幅度漂移(图 3a), 地震计发出“自激”噪音。③调整北南向反馈控制电路板的可调电位器, 地震计“自激”噪音消失, 记录波形恢复正常(图 3b)。④正常记录 3 天后, 又出现“自激”现象, 再次调整电路板的可调

电位器, 仪器长时间记录正常。⑤正常记录后, 调整控制周期、阻尼、振幅的电位器, 使阻尼达到 0.68~0.72 之间, 进行脉冲标定和正弦波标定, 计算结果与仪器架设初相近。

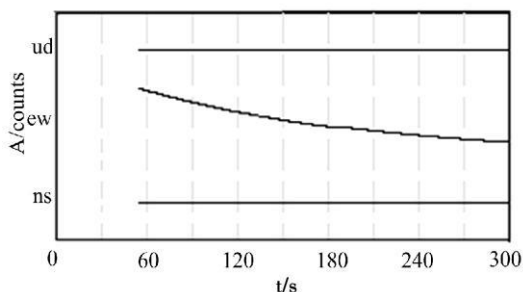
a 拜城台网络问题导致数据中断又恢复的记录波形

波形记录图像,能快速判断故障原因。例如,数据中断一段时间后,恢复传输的记录波形与断记前相同(图4a),这可能是网络问题导致的数据中断。如果数据中断后,恢复传输的波形记录与断记前不同(图

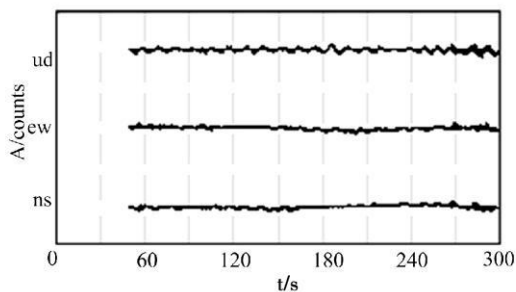
b 阿合奇台供电不足导致数据中断又恢复的记录波形

4b),则可能是供电不足导致的数据中断。两种故障的不同之处是:供电中断,再恢复正常时,地震计有一个加电恢复位过程,而网络恢复正常时,传输的是正常记录的地震波形。
