阿克苏中心地震台数字地震观测系统 常见故障及处理方法

摘要: 论述了阿克苏中心地震台数字地震观测系统的组成部分及各部分的功能和作用, 对日常观测中常见的各种故障进行了总结、分析, 并对仪器运行中典型故障的产生原因、解决方法进行了详细地分析。

Common Failure and Solution in Digital Seismological Observation System of Xinjiang Akesu Central Seismostation

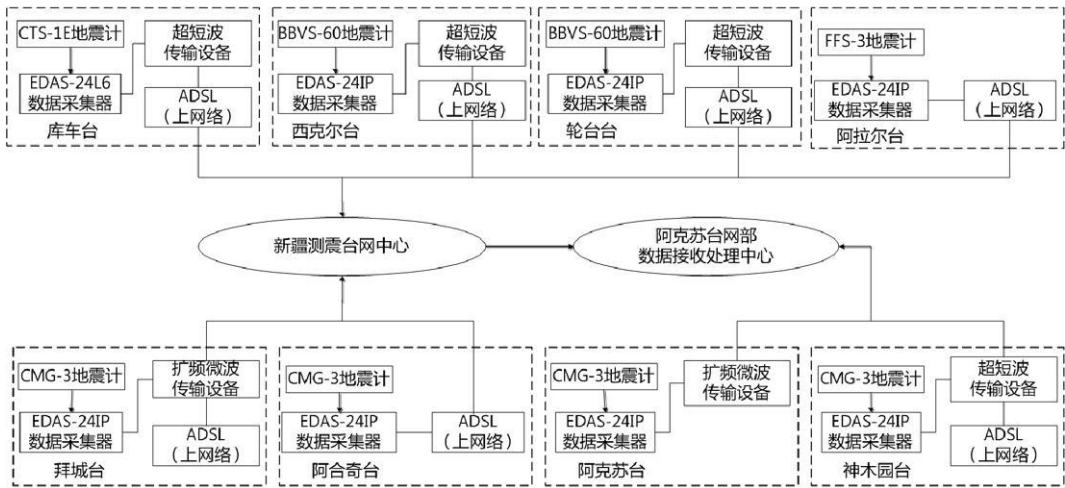
距离远近和当地通讯条件的不同, 其数据传输方式有以下 3 种: ①地震数据采集设备采集的地震数据(以下简称“采集数据”), 通过电信宽带传输到新疆测震台网中心, 转发到阿克苏数据记录处理中心。②采集数据通过超短波或扩频微波传输到有电信宽带的地方, 再上网传输到新疆测震台网中心, 转发到阿克苏数据记录处理中心。③采集数据通过超短波或扩频微波, 直接传输到阿克苏数据记录处理中心。各台的仪器型号、数据记录、传输方式如图 1 所示。

图 1 阿克苏中心地震台测震台仪器组成及数据传输示意图

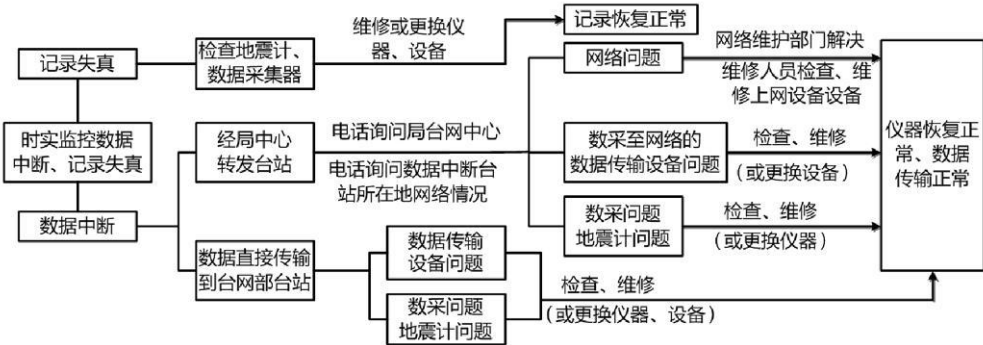
数字地震台站由拾震器完成地面运动参量到电压量的转变, 由数据采集器将模拟的电压量转变成数字量^[3]。数据记录处理中心发现记录出现问题时, 首先要判断是什么故障。一般来说, 能在实时监控中看到的有 2 种故障, 包括数据中断和记录失真。其次要分清是数据直接传到台网部的台站(阿克苏和神木园), 还是经新疆测震台网中心转发数据的台站(其它 6 个台)出现了问题。再次要搞清楚是网络传输出现问题导致数据中断, 还是地震记录、采集或数据传输设备出现问题导致的数据中断, 最后根据上述初步的判定, 确定维修方式和办法。因仪器型号、数据传输过程等不同, 出现问题后判定仪器故障点的思路和方法也不同, 笔者根据近几年各台仪器出现的故障种类和维修经验, 总结出以下快速判定和维修的步骤, 用图 2 方框示意图表述如下:

图 2 阿克苏中心地震台测震台仪器故障快速判定和维修步骤示意图
